# Gemeinde Wangen an der Aare

## Detailkonzept zur Sanierung der Öffentlichen Beleuchtung

Verfasser:  
BKW Energie AG  
Ressort Beleuchtung  
Christian Kuenzi  
Galgenfeldweg 18  
3006 Bern  
Telefon: 058 477 55 77  
E-Mail: christian.kuenzi@bkw.ch

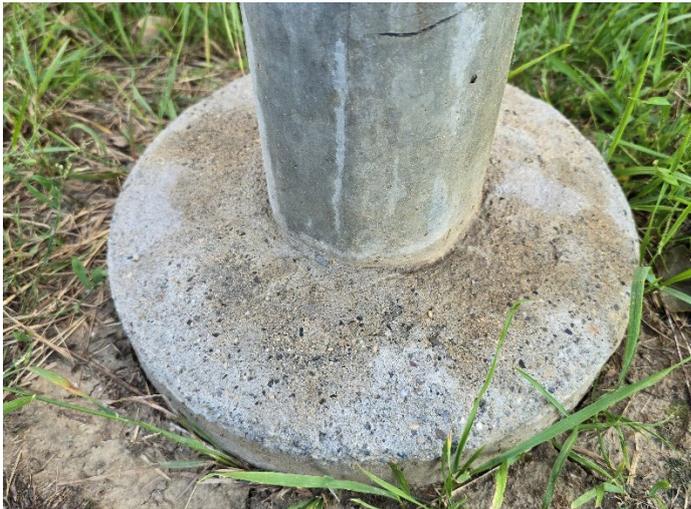
**Fundament in Ordnung**

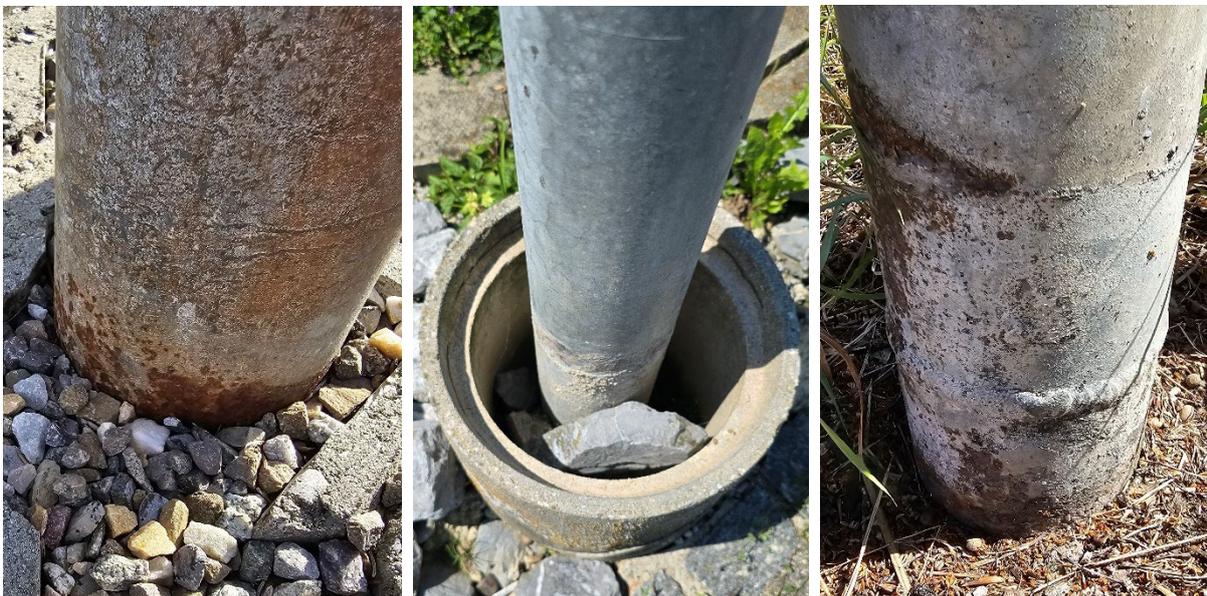
Einige Kandelaber sind angegriffen durch Rost oder Hundeurin.

**Defekte Fundamente / Rostige Kandelaber**

Der Zustand der Fundamente und Übergänge der Kandelaber in den Boden ist in einigen Fällen nicht mehr ideal. Einige Fundamente sind im Sockelbereich angerostet (Lichtpunkte 41, 101, 114, 174, 212, 324 und 64), andere von Gras und Büschen überwachsen. Durch die Feuchtigkeit, welche dadurch am Kandelaber entsteht, kann sich Rost stärker entwickeln.

Diverse Kandelaber sind an der Oberfläche rostig. Bei den regelmässigen 5-jährigen Zustandskontrollen sollten diese auf ihre Standsicherheit überprüft werden.

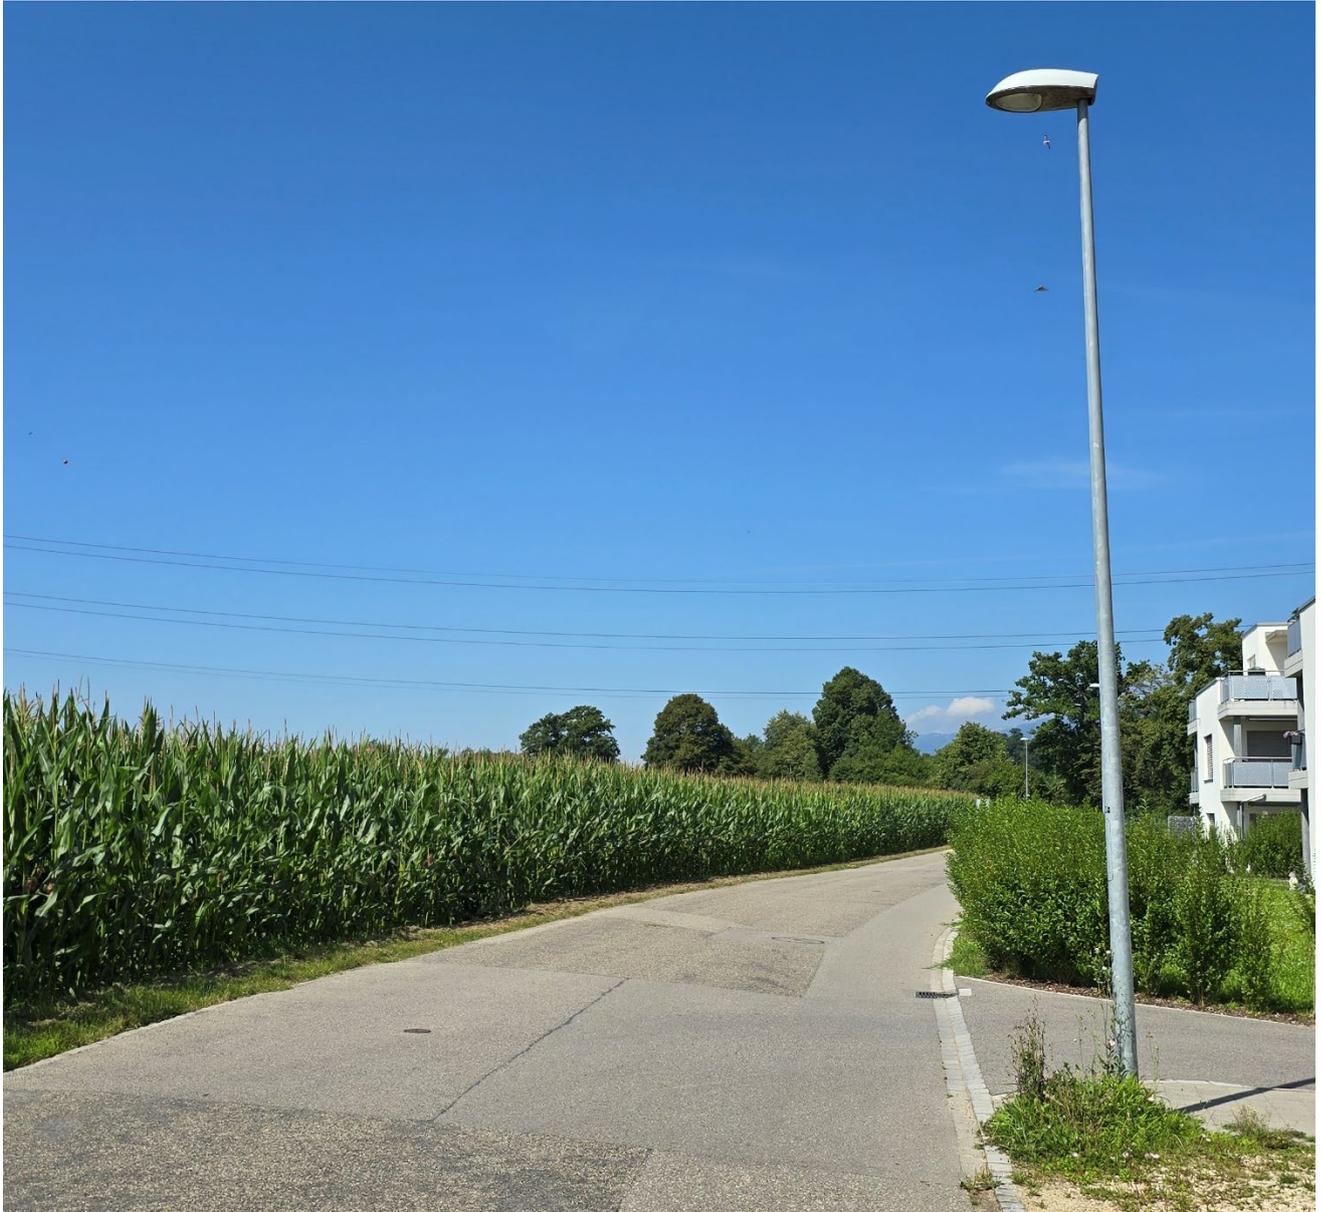
### Lichtpunkt 389 (Hohfurenstrasse)

Leuchte mit Natriumdampf-Hochdruck-Lampe. Diese Leuchte wird bei einer Sanierung durch eine neue LED-Leuchte ersetzt. Der Kandelaber bleibt bestehend.

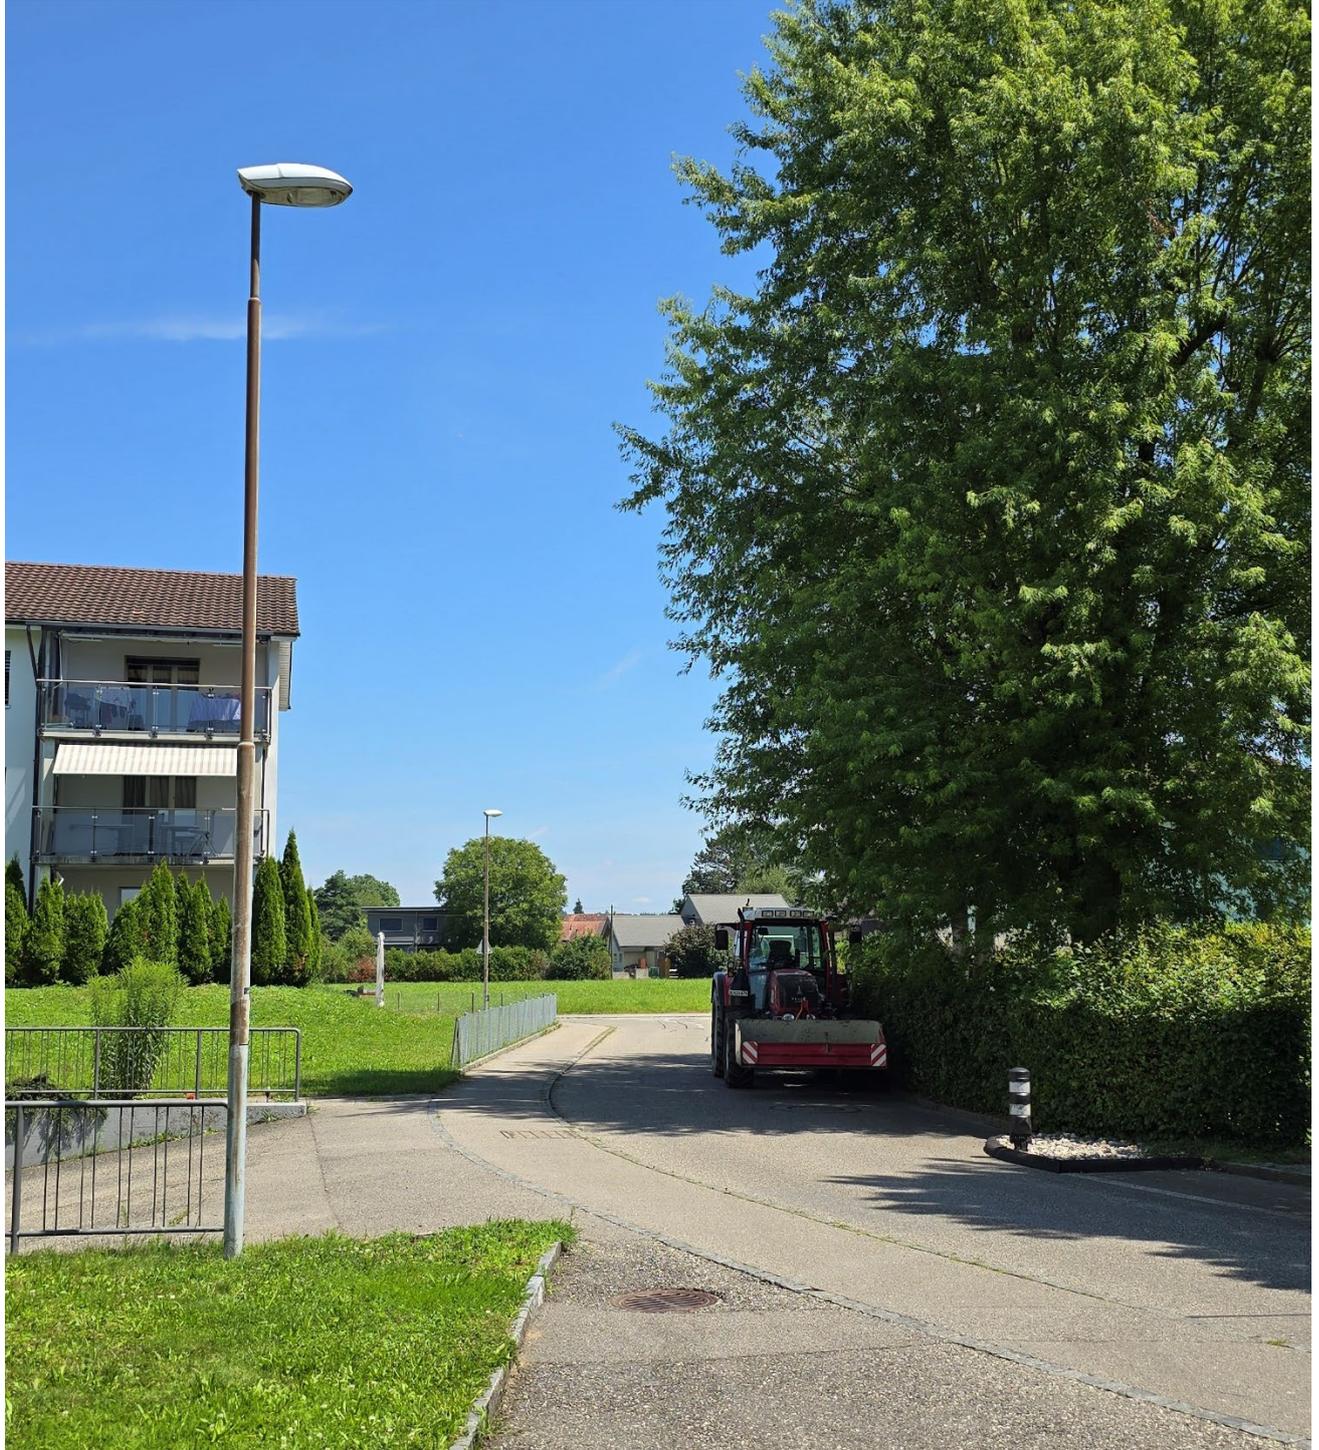
#### Lichtpunkt 213 (Finkenweg)

Leuchte mit Natriumdampf-Hochdruck-Lampe. Diese Leuchte wird bei einer Sanierung durch eine neue LED-Leuchte ersetzt. Je nach Zustand des Kandelabers zum Zeitpunkt der Sanierung müsste dieser auch ausgewechselt werden.

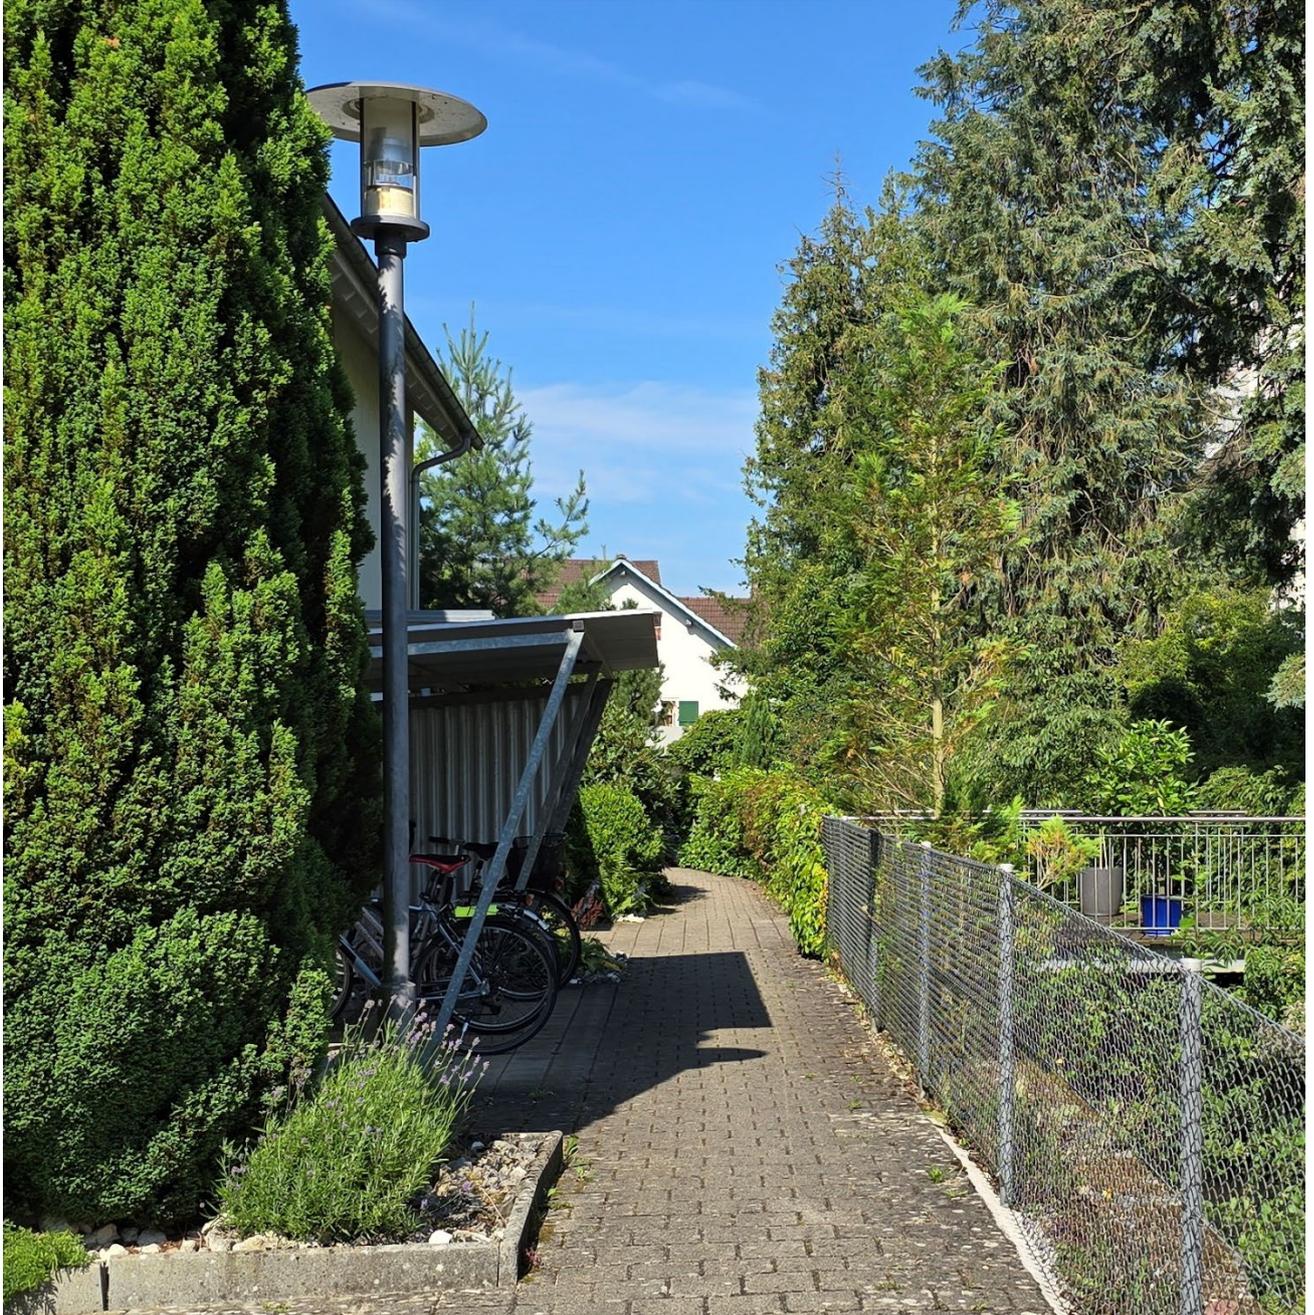
**Lichtpunkt 333 (Mülibach)**

Leuchte mit Natriumdampf-Hochdruck-Lampe. Diese Leuchte kann bei einer Sanierung entweder mit einem LED-Retrofit-Element ausgestattet werden, oder durch eine neue LED-Leuchte ersetzt werden. Für die Kostenschätzung rechnen wir mit einem Ersatz der Leuchte.

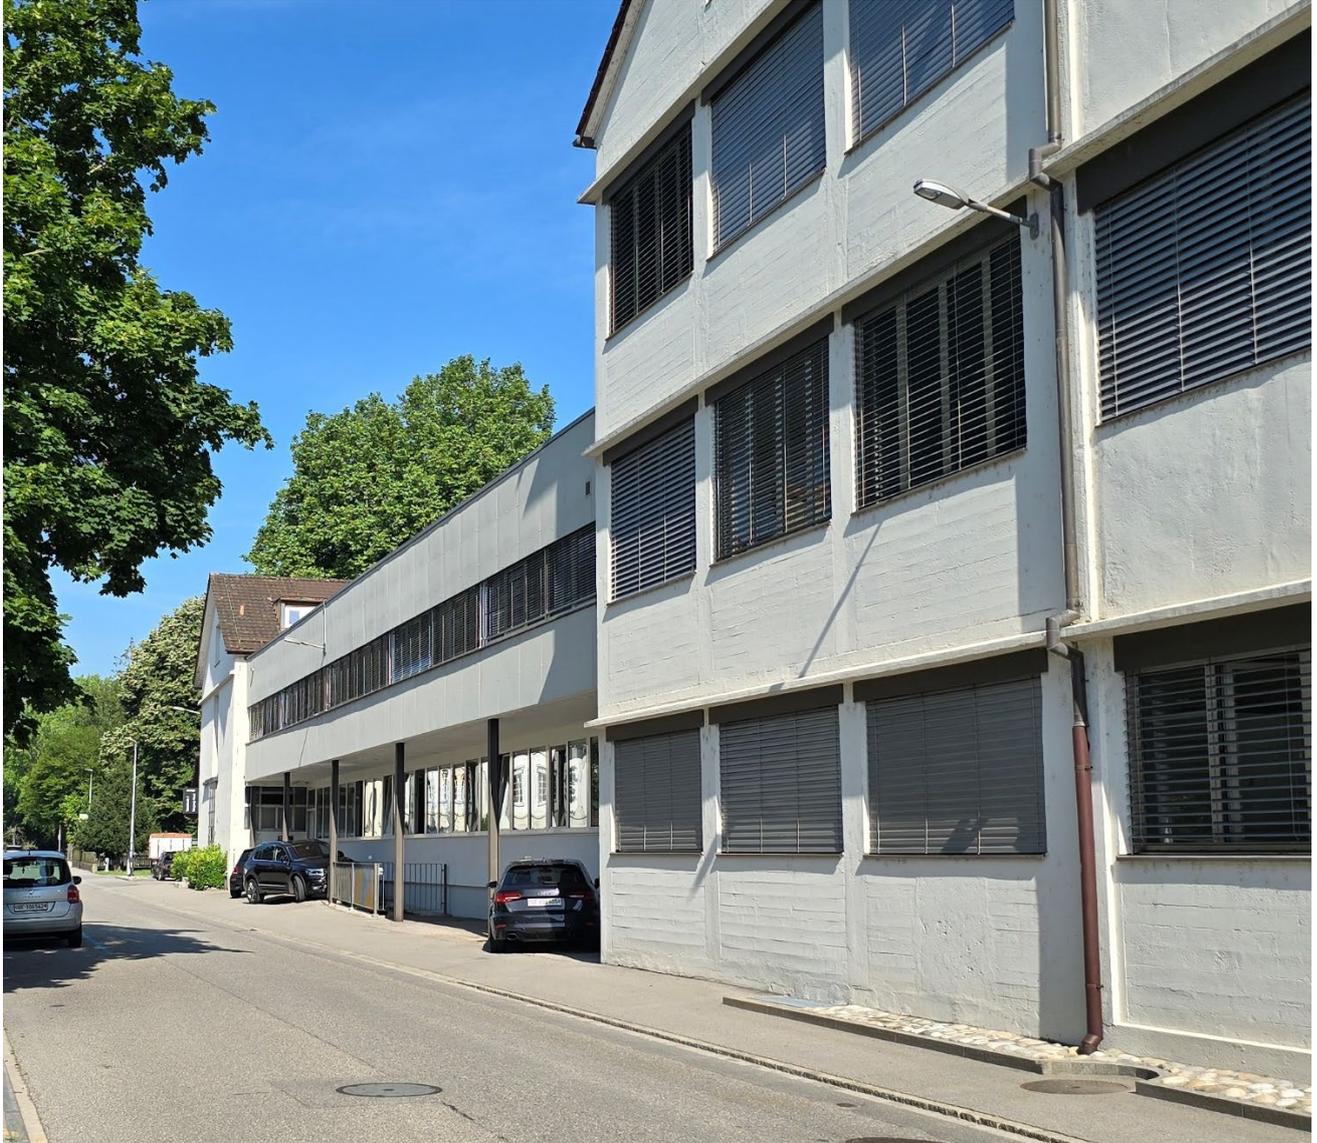
**Lichtpunkt 125 (In der Gass)**

Leuchte mit Metalldampf-Lampe. Diese Leuchte wird bei einer Sanierung durch eine neue LED-Leuchte ersetzt.

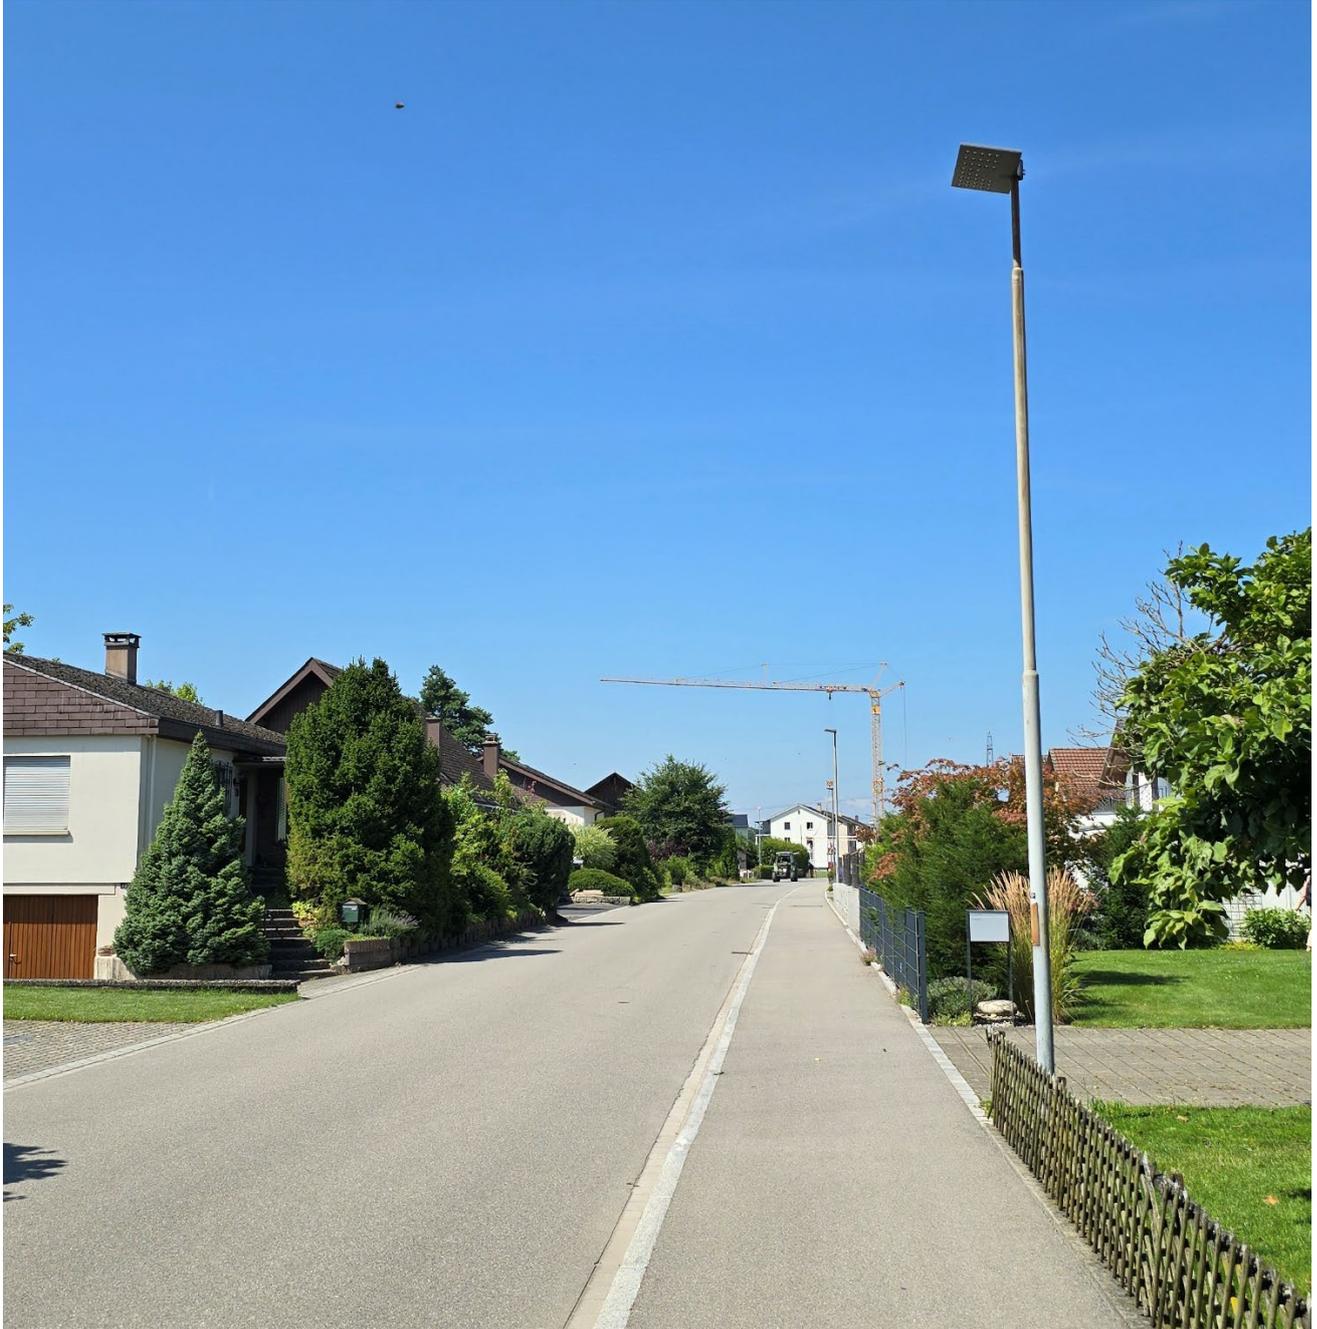
**Lichtpunkt 116 (Kleinfeldstrasse)**

Ältere Leuchte mit LED. Diese Leuchte wurde vor einigen Jahren saniert. Aufgrund des Bautyps mit einzelnen LED ist diese Leuchte nicht so effizient wie die aktuellen LED-Leuchten auf dem Markt. Wir empfehlen, diese längerfristig, d.h. in ca. 10 Jahren zu ersetzen.

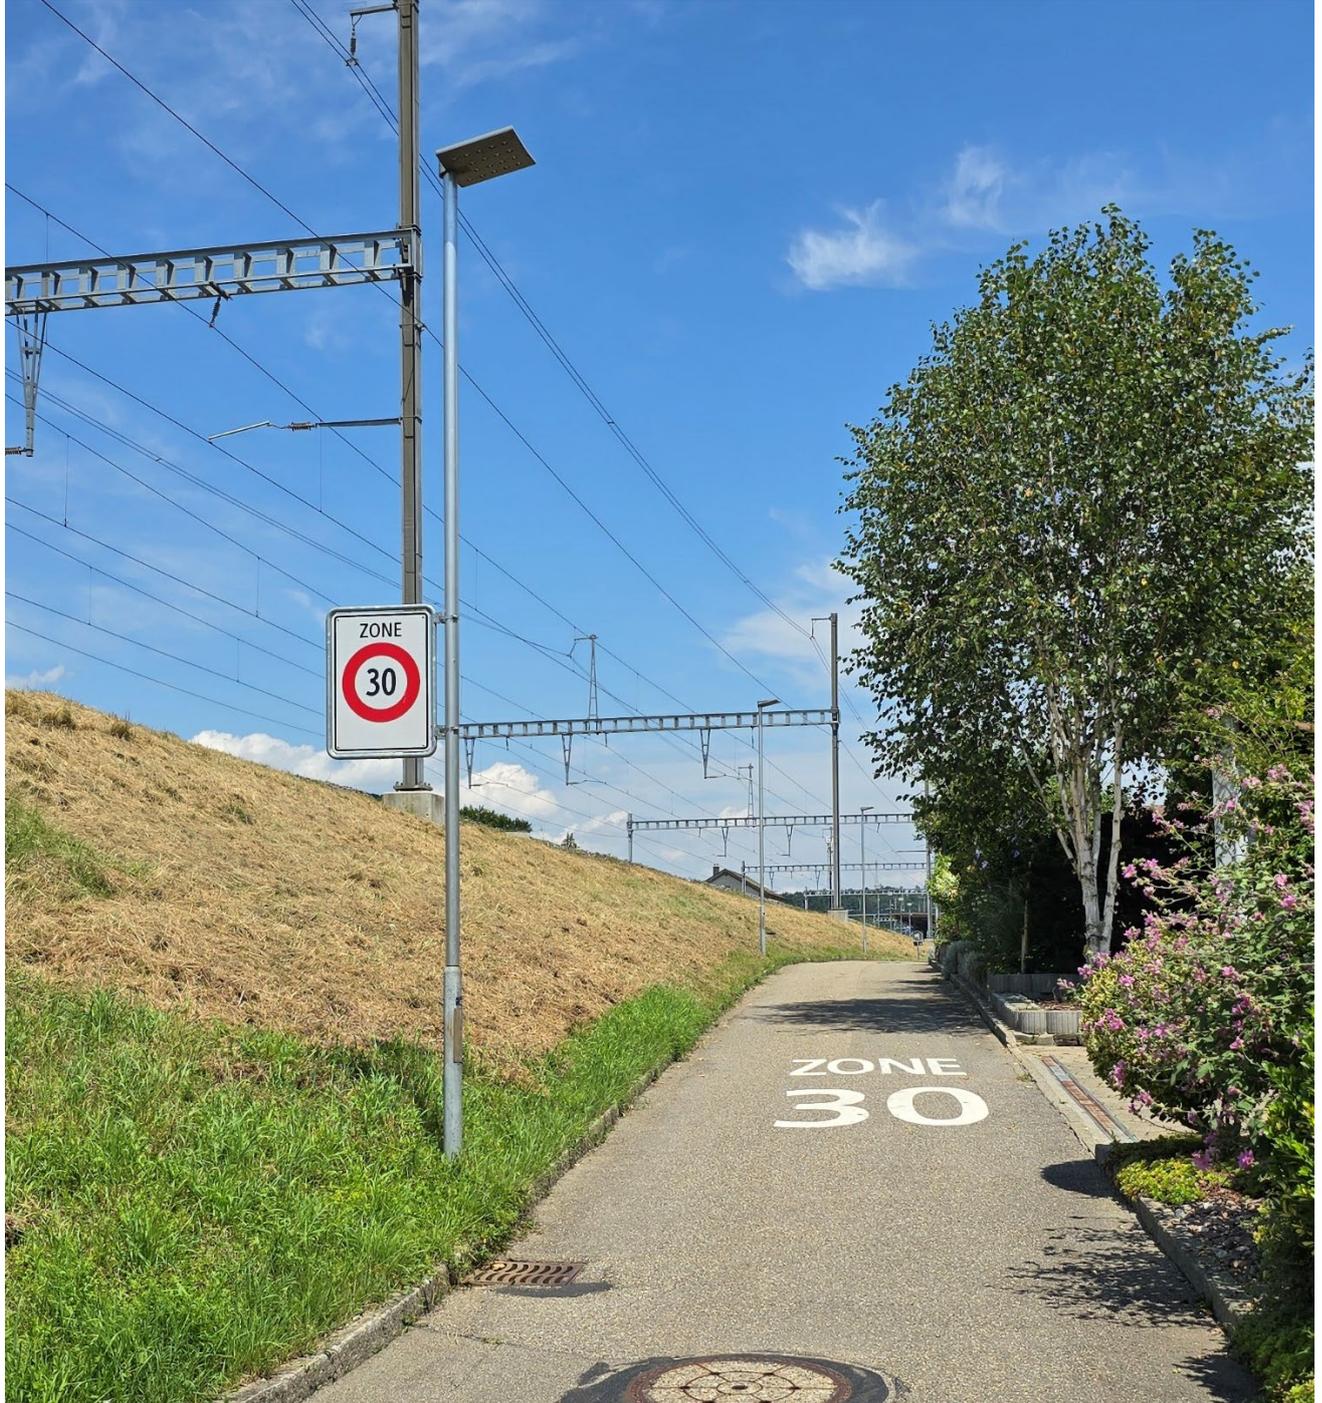
#### Lichtpunkt 183 (Schmittenweg)

Ältere Leuchte mit LED. Diese Leuchte wurde vor einigen Jahren saniert. Aufgrund des Bautyps mit einzelnen LED ist diese Leuchte nicht so effizient wie die aktuellen LED-Leuchten auf dem Markt. Wir empfehlen, diese längerfristig, d.h. in ca. 10 Jahren zu ersetzen.

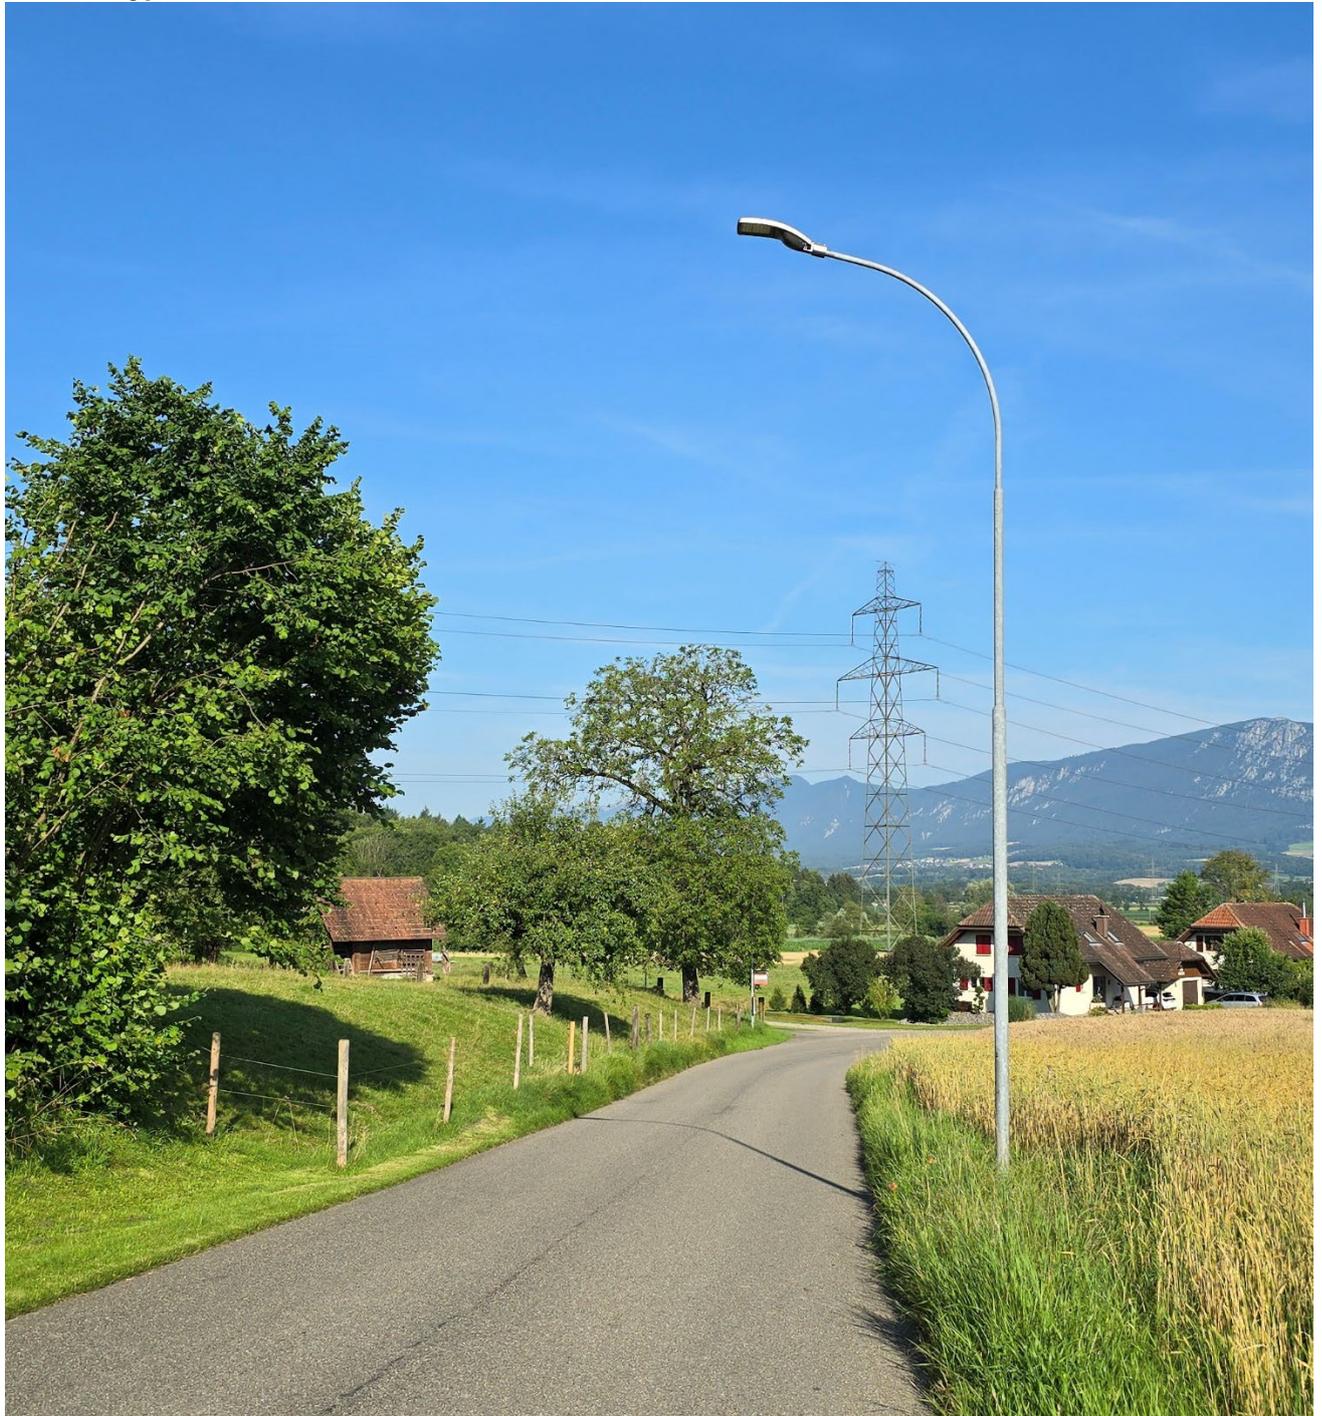
### Lichtpunkt 11 (Dorfstrasse Wangenried)

Neuere Leuchte mit LED. Diese Leuchte wurde bereits saniert.

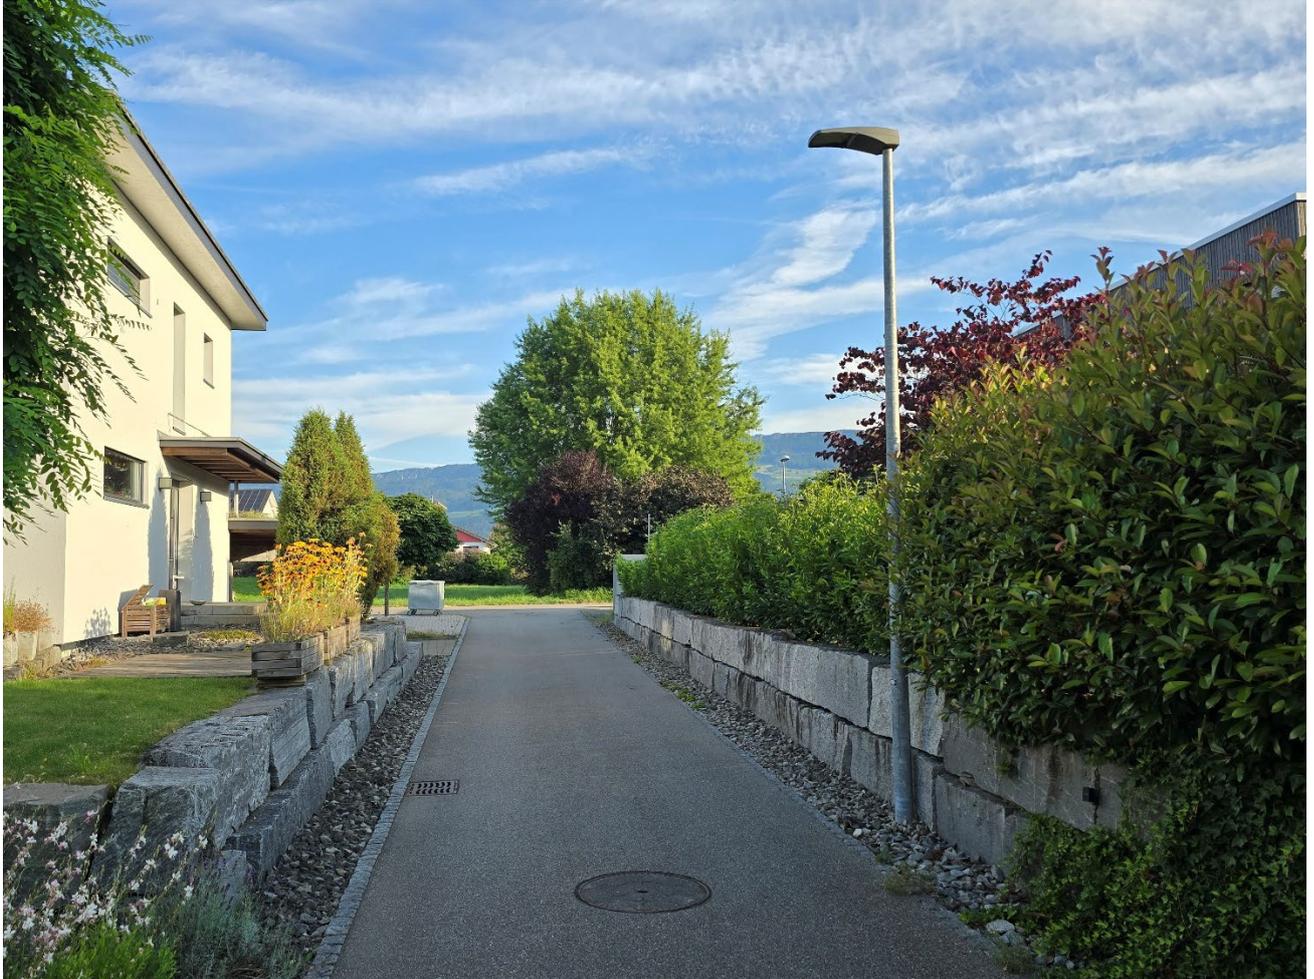
**Lichtpunkt 624 (Balmberg- / Breitmattstrasse)**

Neuere Leuchte mit LED. Diese Leuchte wurde bereits saniert.
